Det er i denne rapporten utført et skisseprosjekt for kryssing av Talgsjøen med hengebru i ett spenn. Skisseprosjektet konkluderer med at det er gjennomførbart med kryssing av Talgsjøen, fra Stavbrekkskjæret i sør til Litle Ramsøya i nord. Dette er tenkt utført som ei hengebru med hovedspenn på 2 120 meter, og to betongviadukter på 330 meter. Per dags dato er det ikke bygget hengebruer med så lange hovedspenn. For å få tilstrekkelig stabilitet ved høye vindhastigheter må avstivningsbæreren, brukassen, deles i to kasser med et mellomrom på 4 m. Det er lagt til grunn et seilløp på 1000 x 55 meter, som sammen med bærekabelens pilhøyde gir tårn på 290 meter. Tårnet på Stavbrekkskjæret står på en senkekasse på kote - 26,5 m, mens tårnet på Litle Ramsøya står på ordinære fundamentklosser ned mot kote -10 m. Vedlagte oversiktstegning viser hovedgeometri for hengebrua [1].

Norconsult Norge AS med underrådgiver Dr. Techn. Olav Olsen AS er engasjert av Nordre Nordmøre Bru- og Tunnelselskap AS for å gjennomføre et skisseprosjekt for kryssing av Talgsjøen med hengebru. Det er tidligere jobbet med undersjøisk tunnel og hengebru/flytebru for kryssing av Talgsjøen, og det er utført målinger av b

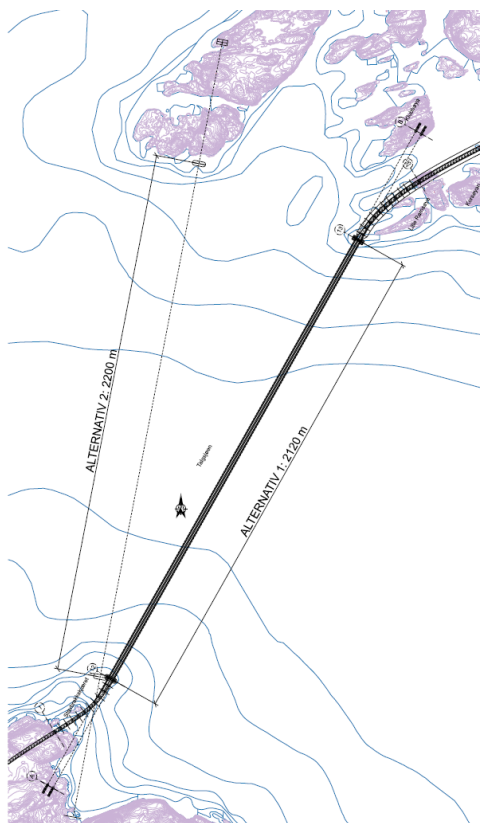
Figur 1: Alternativ 1 (til høyre) og Alternativ 2 (til venstre)

Kryssningstraseen er i stor grad styrt av tårnfundamenter og forankringspunkter for bærekabler. Skissert løsning har tårnfundamenter plassert i sjøen ved Stabrekkskjæret og i sjøen utenfor Little Ramsøya. Dette gir et hovedspenn på 2120 meter. For tilførselsvegene er det skissert opp en trasé på Nordlandet hvor vegen krysser Gløsvågen før den svinger ned og inn på Pilotvegen. I nord er det skissert en tilførselsveg som krysser Klubbøya og Hallarøya før den knytter seg på fylkesveg 680. I nord er det også vurdert et alternativ med tårnfundament i sjøen utenfor Storramsøya og kabelforankring på Tjønnøya. Dette alternativet gir et noe lengre hovedspenn på 2200 meter, samt lengre tilførselsveger i nord, og er ikke videre vurdert utover geologiske undersøkelser.

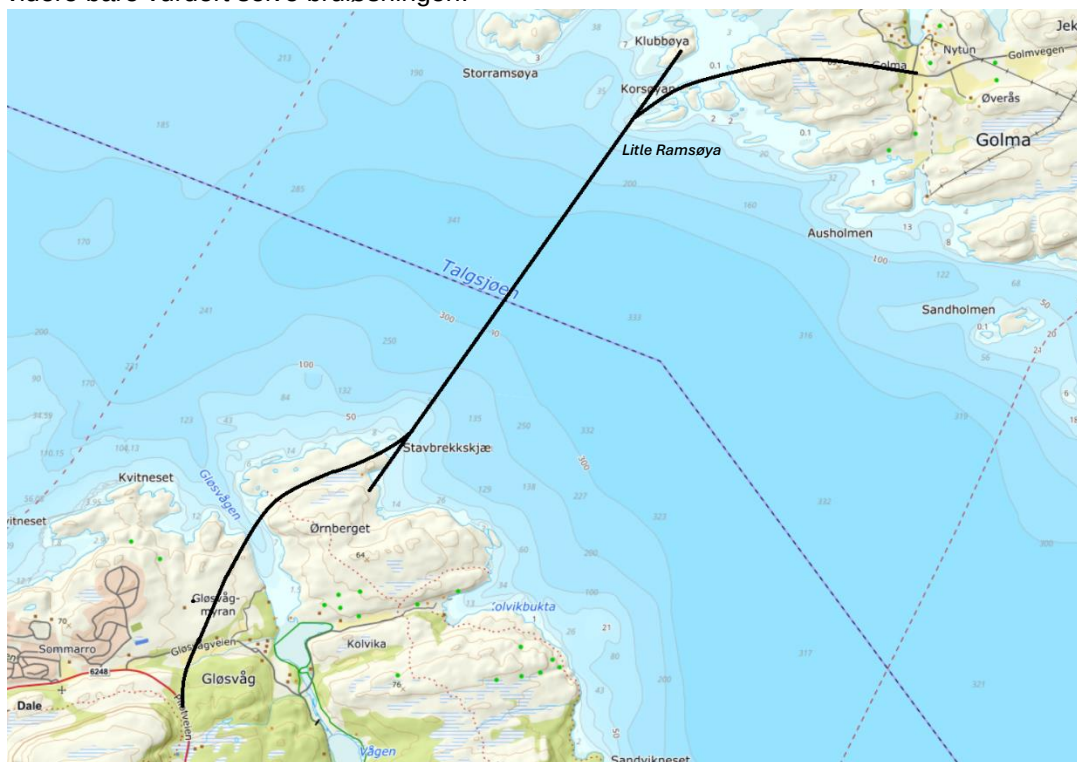
Figure 2: Oversikt trasémulighet

Nedenfor er det vist en grov skisse av mulig påkobling av vegsystemet i nord og sør. I skisseprosjektet er det videre bare vurdert selve bruløsningen.

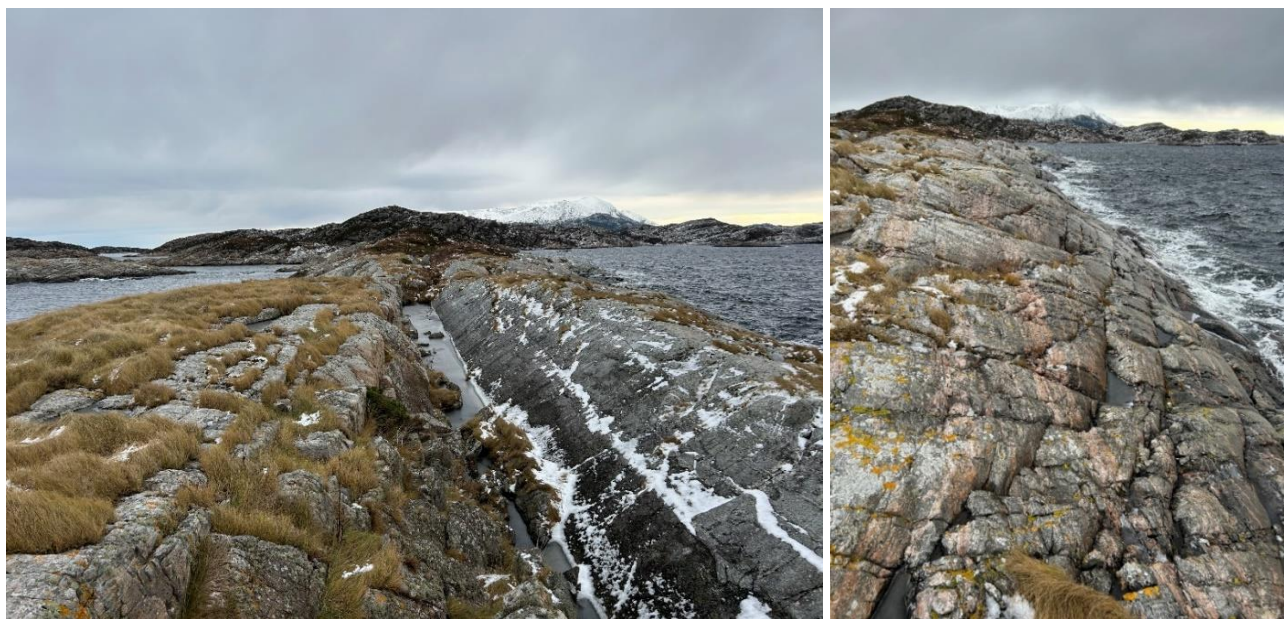
Figur 8: Bildet til vestre er tatt mot øst, og viser det gjennomsettende sprekkese planet langs foliasjonen med fall mot nord-nordvest. Bildet til høyre er tatt mot øst, og viser tydelig rosa bånding i gneisen.

På Litle Ramsøya består bergmassen av båndgneis. Tydelig rosa bånding er observert (Figur 8). Topografien på øyen preges av et svært gjennomsettende sprekkese sett orientert langs foliasjonen som faller mot nord-nordvest. Dette sprekkese settet kombinert med de kartlagte vertikale sprekkese settene utgjør et langsgående søkk langs hele øyen (Figur 8). Totalt 4 sprekkese sett er kartlagt, hvorav S1 og S2 er de mest gjennomsettende (Figur 10).

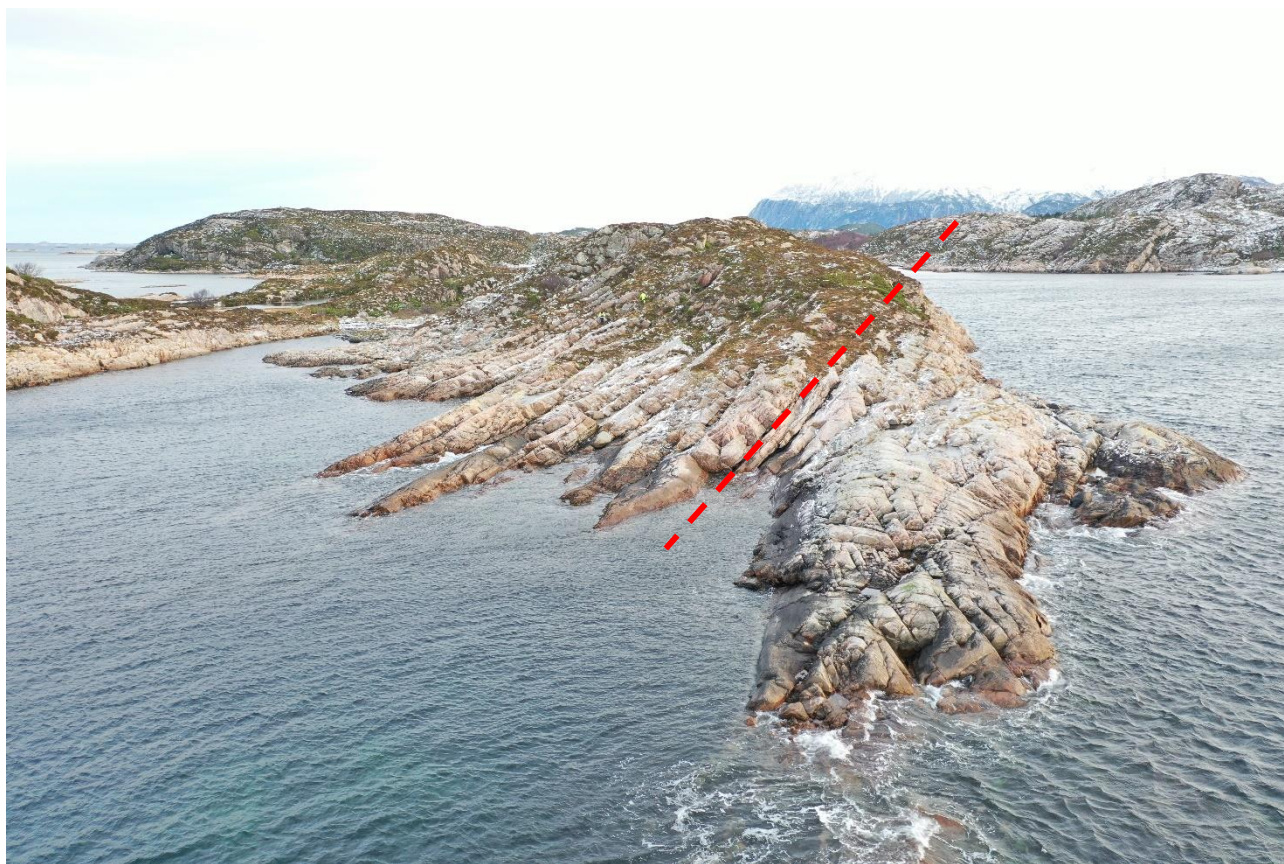
*Figur 11: Dronebilde tatt mot nordøst som viser at øvre del av øyen er dekket av mose og vegetasjon. Rød linje angir den dominerende oppsprekningen langs foliasjonen.*

På klubbøya er berggrunnen blottlagt i strandsonen, men ellers er terrenget dekket av vegetasjon (Figur 11). Bergmassen består av båndgneis. Tydelig bånding som veksler mellom rosa og mørke bånd er observert (Figur 12). Terrenget på øyen er preget av oppsprekking langs foliasjonen i bergmassen. Dette sprekkesettet kommer tydelig frem på dronebildet i Figur 11. Oppsprekkingen danner en trappelignende topografi på øyen. Totalt tre gjennomsettende sprekkesett er kartlagt i bergmassen i tillegg til noen villsprekker (Figur 13). Forankringskammeret er planlagt plassert i høydedraget på øyen.

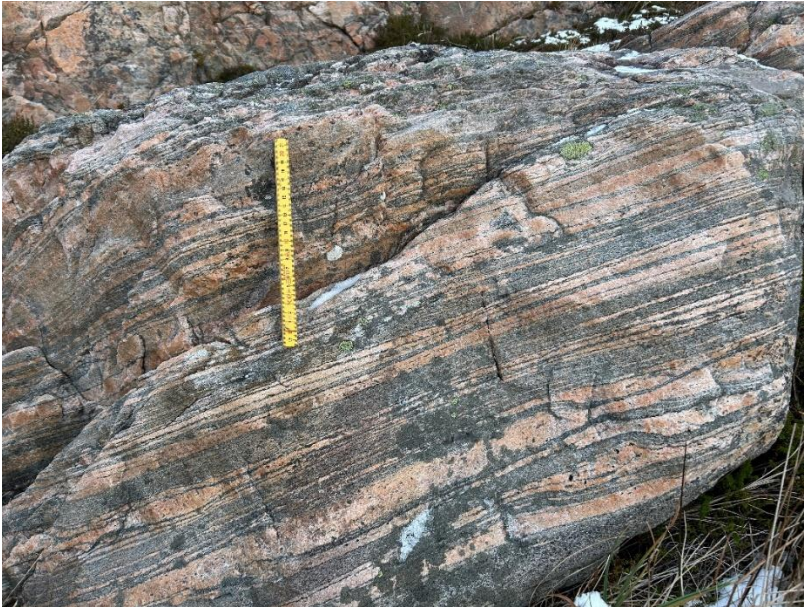
Figur 12: Bilde som viser rosa og mørk bånding i gneisen.

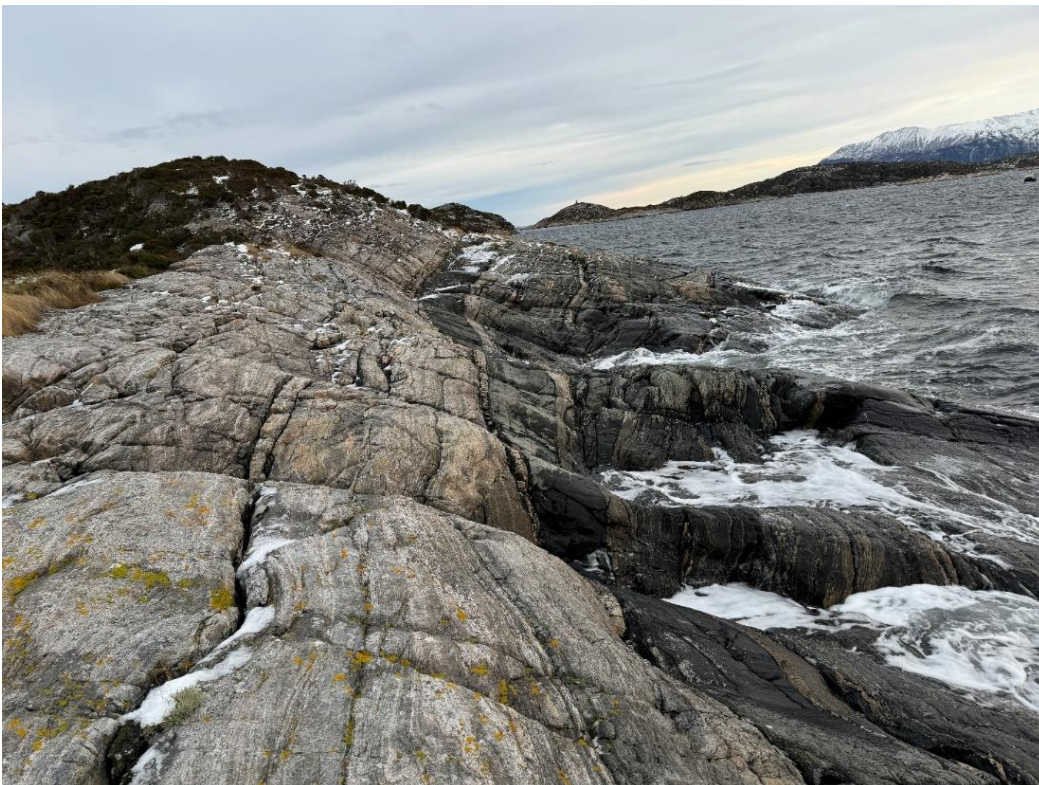
Figur 14: Bilde tatt mot nordøst som viser grensen mellom gabbro og gneis på Storramsøya. Gabbro til høyre og gneis til venstre.

Storramsøya er i stor grad dekket av vegetasjon, men bergmassen er godt blottlagt i strandsonen. Ifølge NGUs berggrunnskart [4] skal det være en bergartsgrense mellom gneis og gabbro på øyen. Dette ble bekreftet i felt, men grensen er ikke kartlagt i detalj (Figur 14). Det er observert veksling mellom bergartene, og ikke en skarp grense som berggrunnskartet indikerer. Folding ble observert flere steder (Figur 15). Tre sprekkesett ble kartlagt (Figur 16). Tårnfundamentet er planlagt i sjøen sør for øyen.

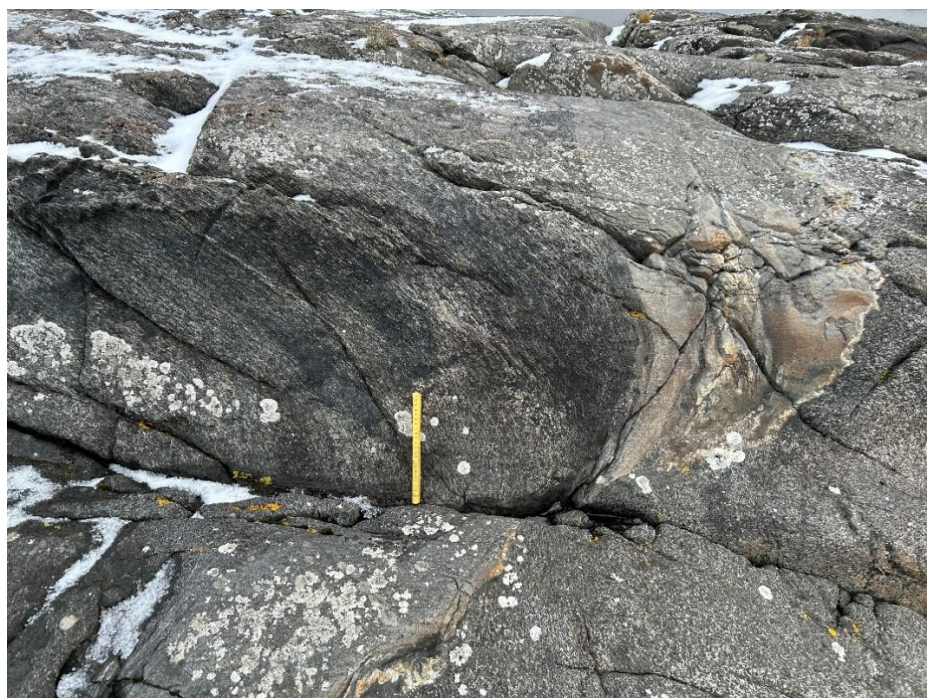
Figur 15: Småskala folding i gabbro.

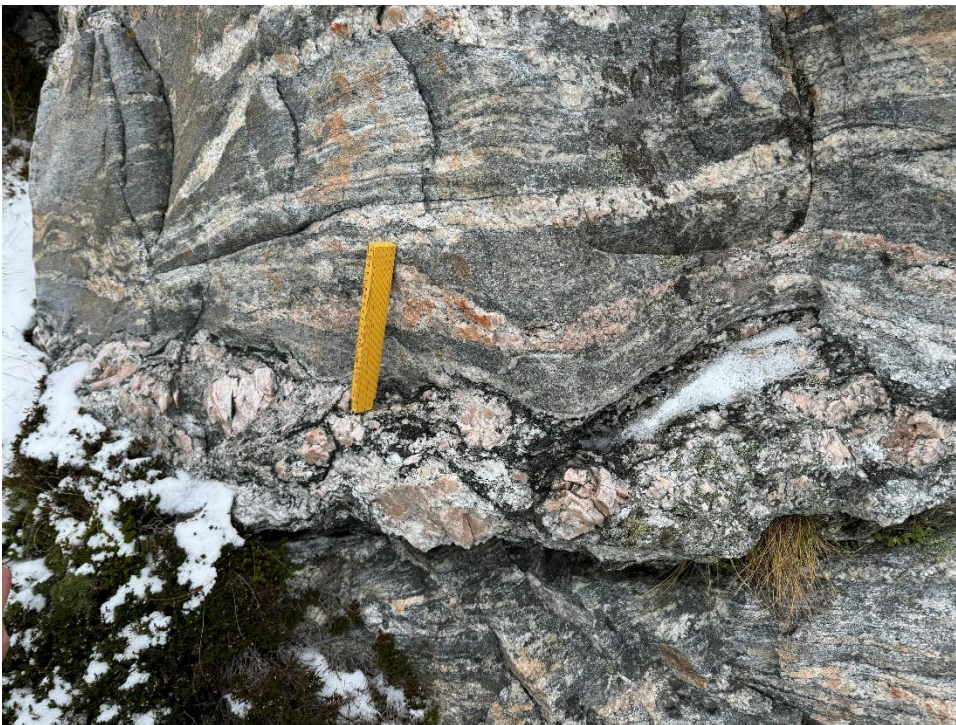
*Figur 17: Nærbilde av båndgneis med pegmatittganger.*

I berggrunnskartet er det undersøkte området på Tjønnøya markert som gabbro. I felt ble det observert veksling mellom båndgneis og gabbro. I tillegg ble det observert småskala folding og pegmatittganger flere steder (Figur 17 og Figur 18). Tre sprekkesett i tillegg til oppsprekking langs foliasjonen ble kartlagt (Figur 19). Terrenget preges av sprekkesettet langs foliasjonen. Forankringskammeret er planlagt plassert i et høydedrag nordvest på øyen.

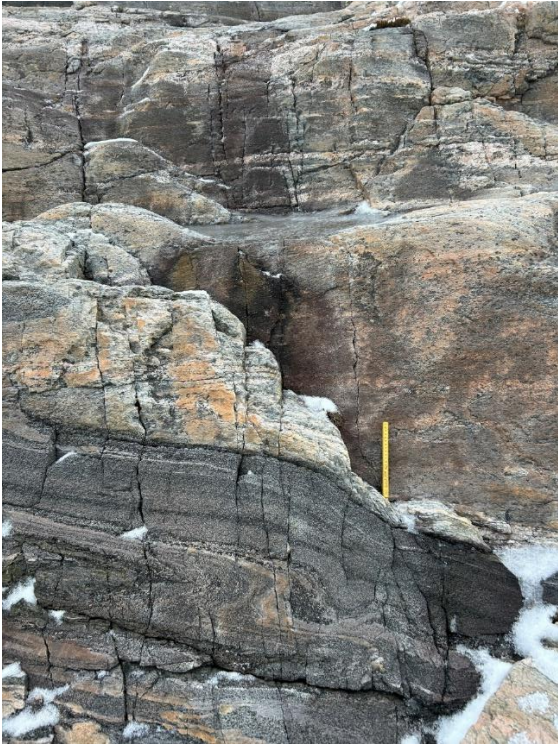
Figur 18: Gneis øverst og gabbro nederst. Folding er synlig i gabbroen.

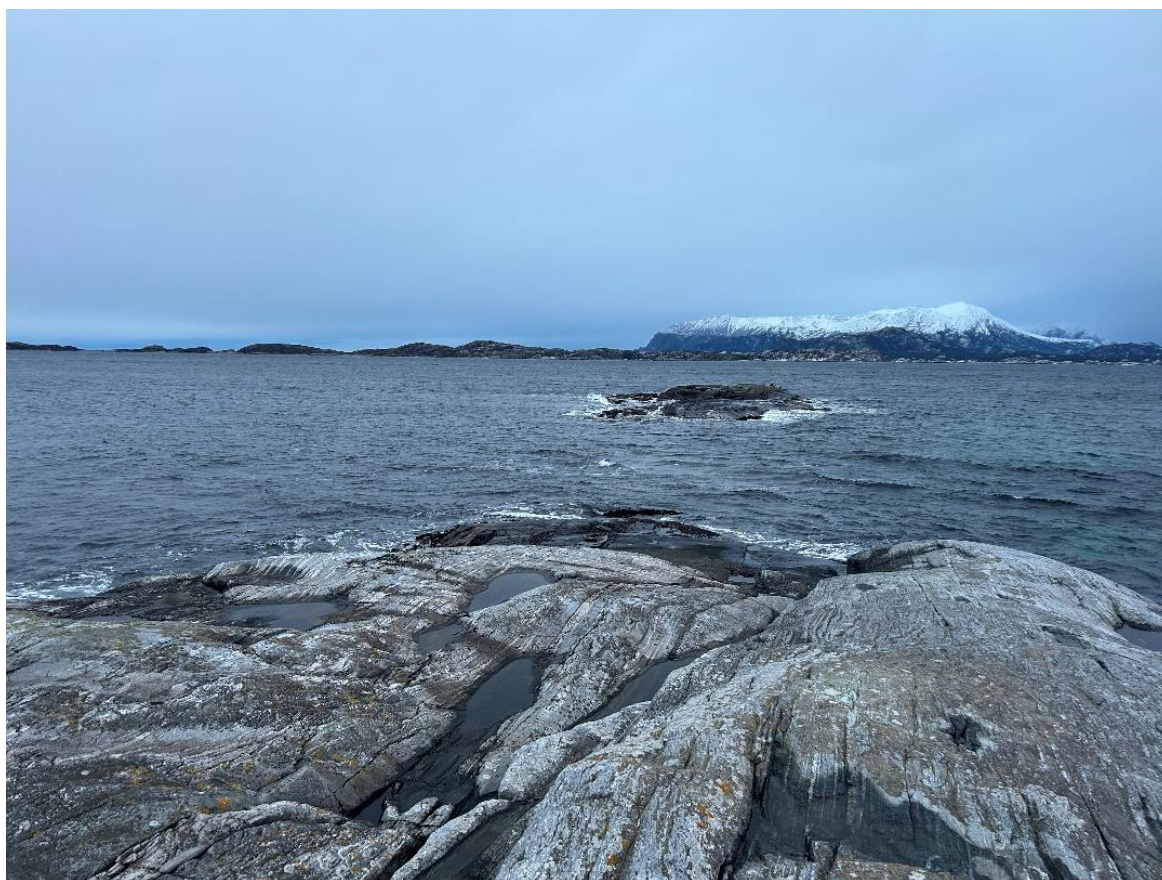
Figur 20: Bilde tatt mot nord ved Stavbrekkskjæret. Tårnfundamentet er planlagt i sjøen nord for skjæret.

Bergmassen på sørsiden ved Stavbrekkskjæret består av kompetent og grovblokkig båndgneis (Figur 20). To steile sprekesett er kartlagt i tillegg til oppsprekking langs foliasjonen (Figur 21). Foliasjonen har steilere fall sammenlignet med det som er kartlagt på nordsiden. Undulering i foliasjonsplanet gjør at orienteringen endres over korte avstander. Sprekesett S1 er svært gjennomsettende og danner åpne sprekker. Sprekkefyll er ikke observert, men dette kan også skyldes utvasking.

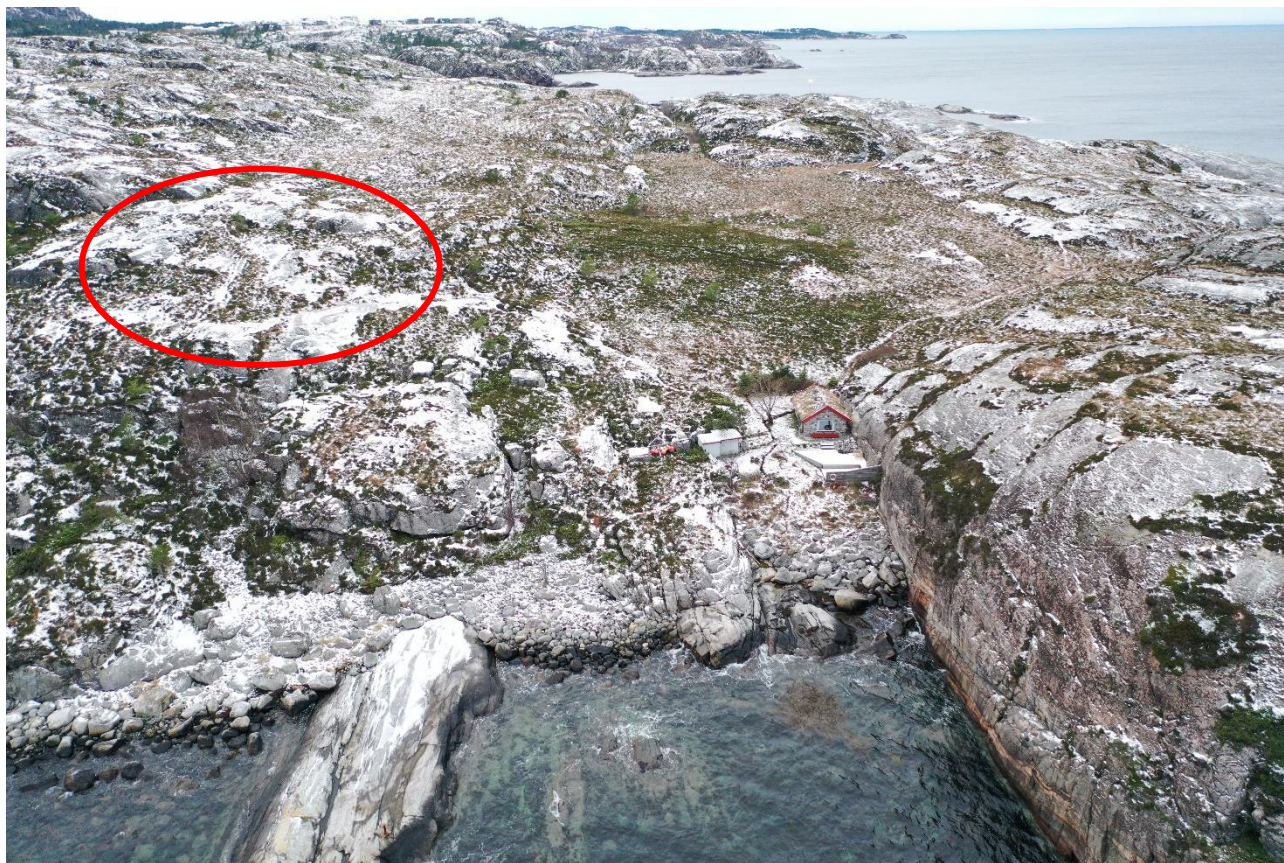
*Figur 23: Dronebilde tatt mot sør ved Stavbrekkbogen. Sirkelen markerer området som ble undersøkt i felt.*

Bergmassen ved forankringspunktet for alternativ 1 består av kompetent og grovblokkig båndgneis. To sprekkesett ble kartlagt ved denne lokaliteten (Figur 24). Bergmassen var stedvis dekket av snø, som vanskeliggjorde observasjonene i dette området (Figur 23).

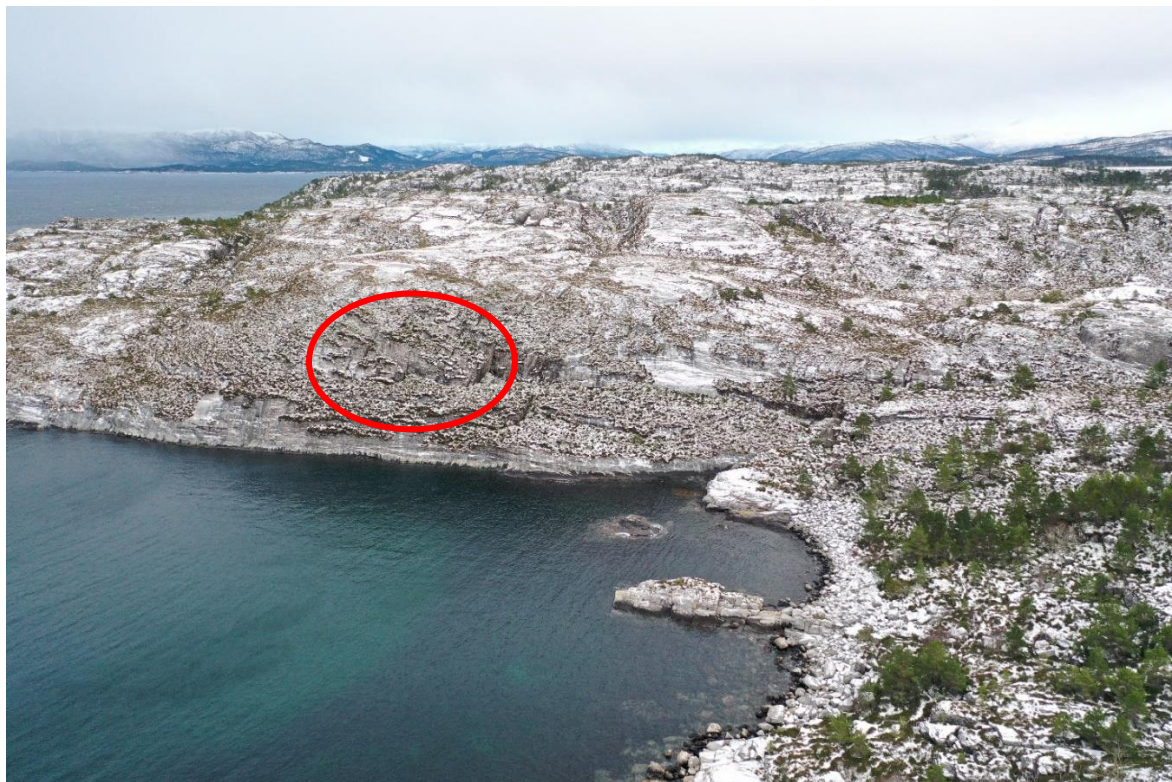
Figur 25: Dronebilde tatt mot øst som viser planlagt forankringspunkt for alternativ 2 på sørsiden av broen.

Forankringslokaliteten for alternativ 2 ble ikke undersøkt i felt grunnet vanskelig tilkomst. Basert på undersøkelser av nærliggende områder er det rimelig å anta at bergforholdene her er gode og at forankring vil være teknisk gjennomførbart (Figur 25).
